# 4

## Kleiwaren

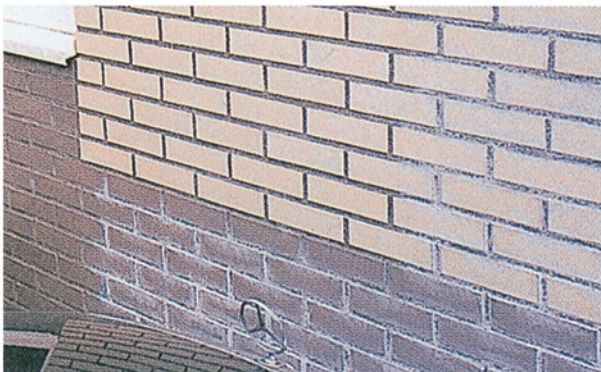
**Figuur 4.2**

Uitspoeling van kalk uit de metselmortel bij extreem dichte baksteen (verblendsteen)

*Het probleem van dergelijke stenen is dat de binnendringing van kooldioxide uit de lucht zeer traag verloopt waardoor omzetting van kalkhydraat in de metselmortel naar kalksteen zeer veel tijd vraagt.*

*Kalkhydraat kan gemakkelijk worden uitgespoeld en vormt dan een hardnekkige witte aanslag op de voegen en de stenen.*

*Reiniging is al lastig genoeg, maar zonder verdere maatregelen is de kans op herhaling groot.*

*Door hydrofoberen direct na het reiniging is het probleem vrijwel zeker op te lossen.*

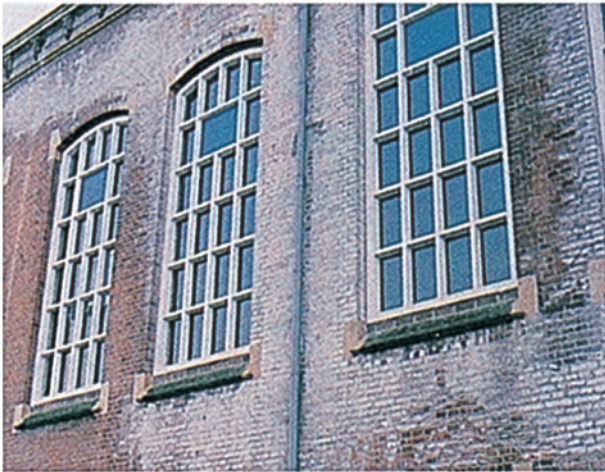
**Figuur 4.3**

Witte uitbloei op de gevel van een oude fabriek die lang zonder dak stond

*Als gevolg van de oriëntatie van de gevel drong regenwater vanaf de binnenzijde binnen, waardoor de zouten uit het metselwerk naar de straatzijde werden gedreven.*

*In deze zouten komt veel sulfaat voor. Reinigen en hydrofoberen om nieuwe uitbloei te voorkomen lijkt een logische maatregel, maar helaas geeft dat grote kans op schade aan de steen in de vorm van afschilferen.*

*In een dergelijk geval dient het zout eerst op schadelijkheid te worden onderzocht. Als er sprake is van schadelijk zout, dan dient hydrofoberen achterwege te blijven.*

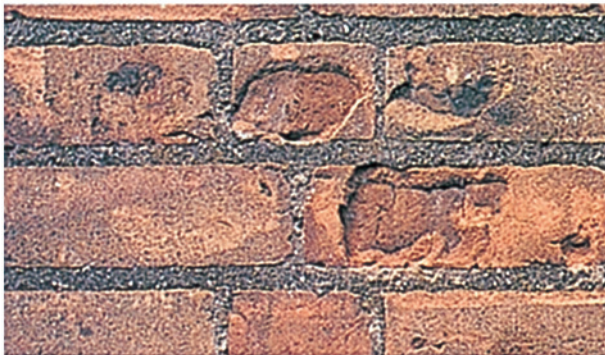
**Figuur 4.4**

Afschilferen van de steen na hydrofoberen

*Hier werd gehydrofobeerd om vochtdoorslag en zoutuitbloei in de portieken van etagewoningen tegen te gaan. Na enige tijd begon de steen te schilferen.*

*De oorzaak daarvan moet worden gezocht in het kristalliseren van zouten die een drukkende werking uitoefenen achter de waterafstotende zone.*

*Het zout had eerst op schadelijkheid onderzocht moeten worden.*

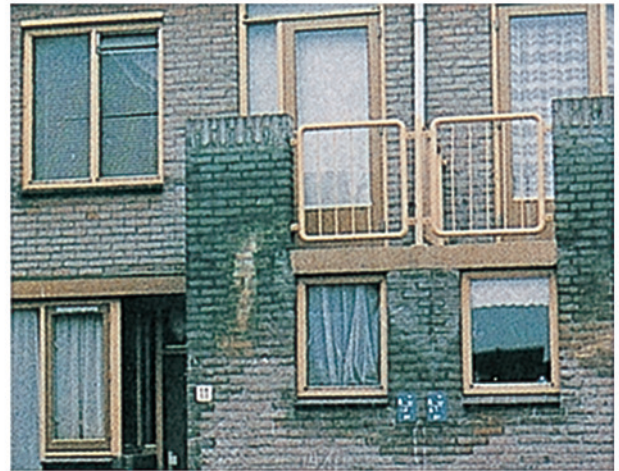
**Figuur 4.5**

Kleurige uitbloei door vanadium in de baksteen

*Het betreft hier stenen die werden vervaardigd van klei waaraan een afvalproduct werd toegevoegd. Helaas bevatte die stof vanadiumverbindingen. Die blijken goed wateroplosbaar te zijn en in allerlei kleuren te kunnen uitbloeien. De verkleuringen zijn onschadelijk, maar wel sterk ontsierend. Reinigen is niet moeilijk, maar een echte oplossing wordt pas bereikt door direct na het reinigen te hydrofoberen.*

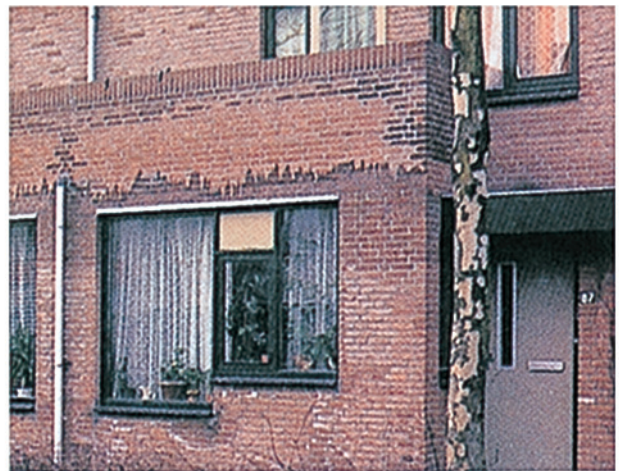
**Figuur 4.6**

Sterk vervuild baksteen metselwerk

*Door hydrofoberen worden de krachten onderbroken die vuildeeltjes sterk aan steenachtig materiaal doen hechten. Na hydrofoberen ontstaat bij berekening een aflopende waterfilm die het los-vast aanhangend vuil doet afspoelen. Waar geen regen komt, blijft dit achterwege zodat daar van tijd tot tijd gewassen moet worden.*

*De vervuiling wordt echter ook op zulke plaatsen sterk afgeremd.*
