## 7

## Natuursteen

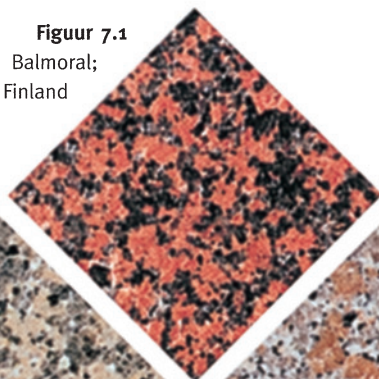
**Figuur 7.1**  
Balmoral;  
graniet, Finland

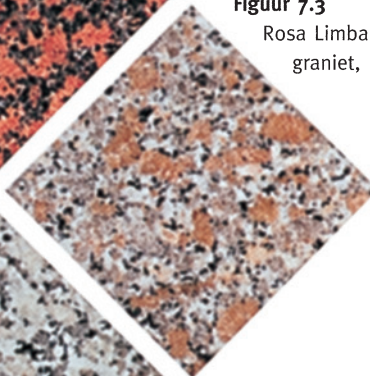
**Figuur 7.3**  
Rosa Limbara;  
graniet, Italië

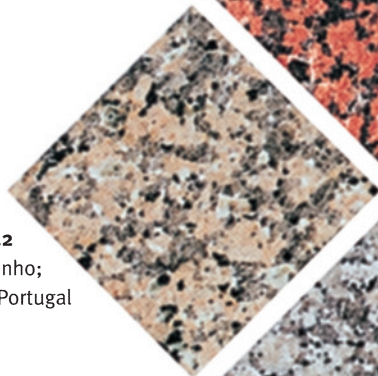
**Figuur 7.2**  
Rosa Porrinho;  
graniet, Portugal

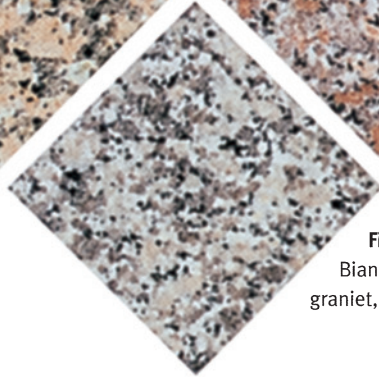
**Figuur 7.4**  
Bianco Sardo;  
graniet, Italië

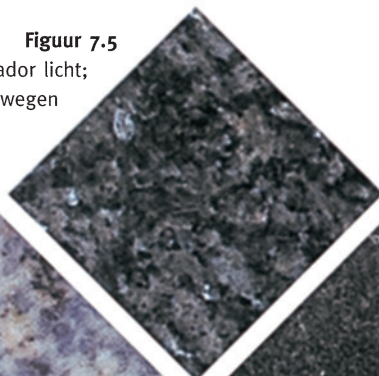
**Figuur 7.5**  
Labrador licht;  
bijzondere graniet, Noorwegen

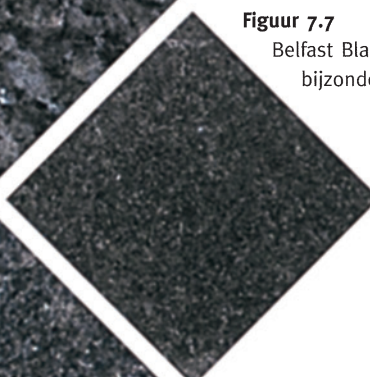
**Figuur 7.7**  
Belfast Black;  
bijzondere graniet, Zuid-Afrika

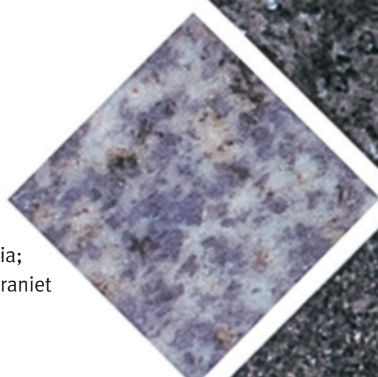
**Figuur 7.6**  
Azul Bahia;  
graniet

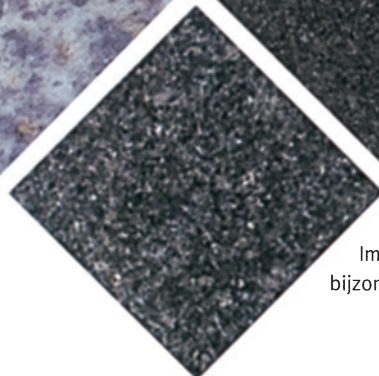
**Figuur 7.8**  
Impala;  
bijzondere graniet, Zuid-Afrika

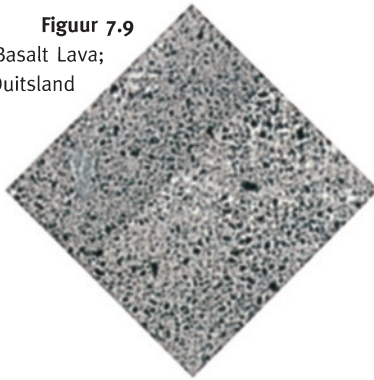
**Figuur 7.9**

Basalt Lava;  
uitvloeingsgesteente, Duitsland

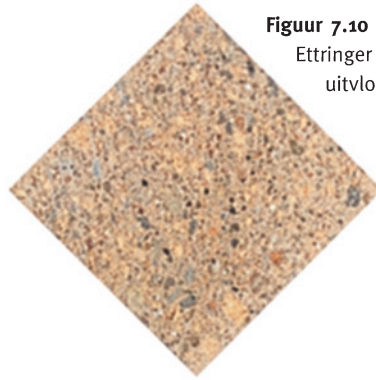
**Figuur 7.10**

Ettringer Tuf;  
uitvloeingsgesteente, Duitsland

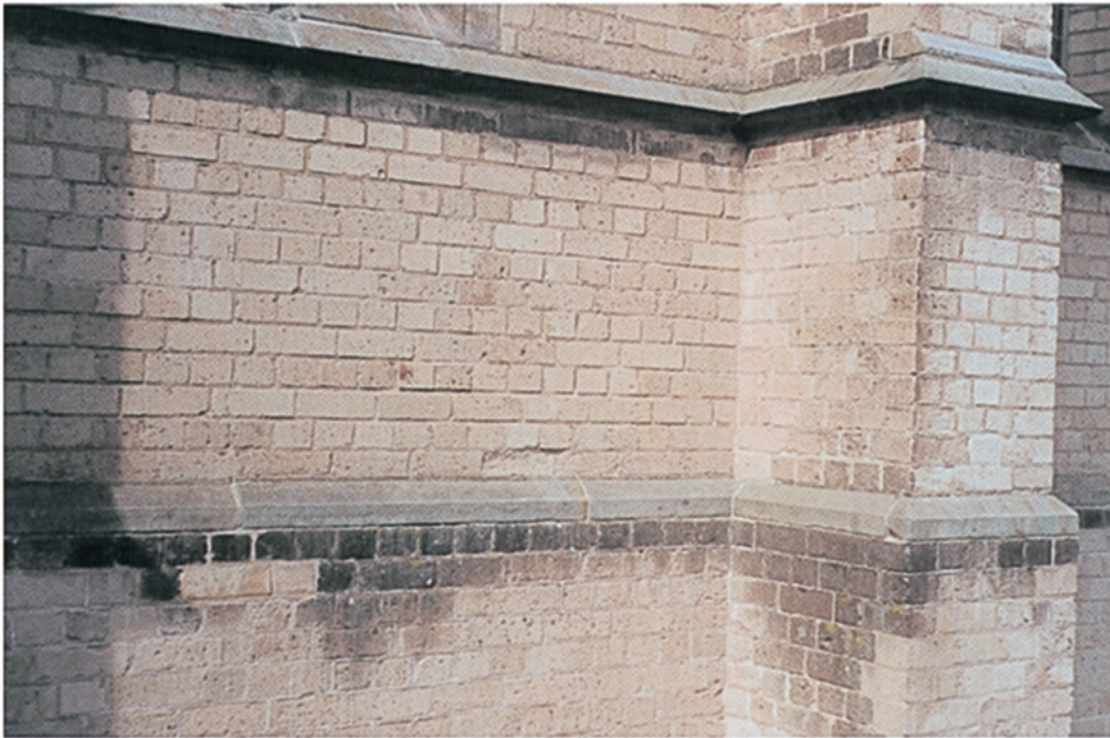
**Figuur 7.11**

Een donkere verkleuring van tufsteen ten gevolge van  
langslopend (vuil) regenwater

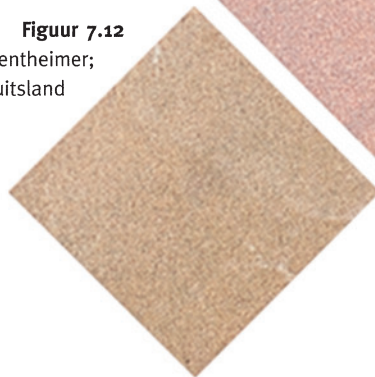
**Figuur 7.12**  
Bentheimer;  
zandsteen, Duitsland

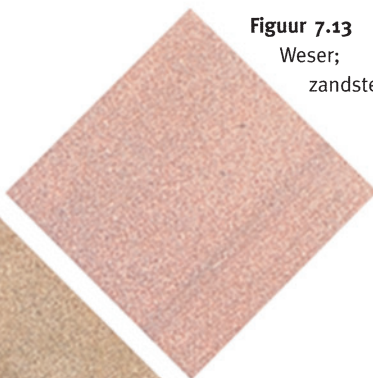
**Figuur 7.13**  
Weser;  
zandsteen, Duitsland

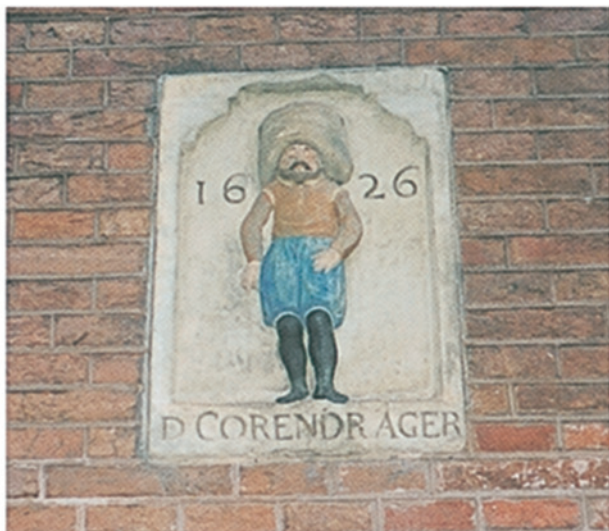
**Figuur 7.14**  
Ingekleurde gevelsteen van zandsteen

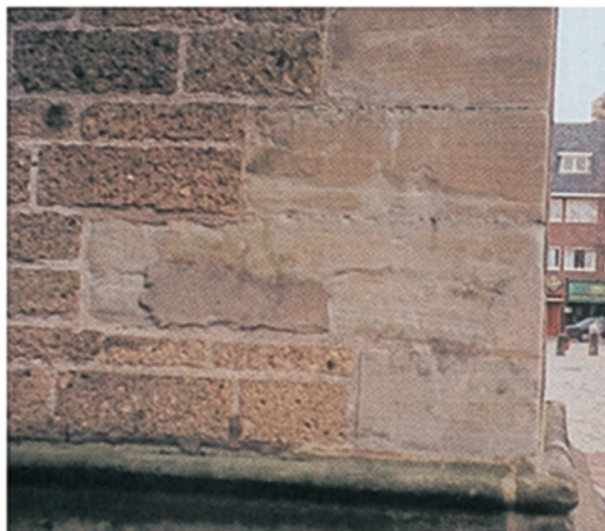
**Figuur 7.15**  
Niet vakkundig uitgevoerde reparatie: het zandsteenblok is met  
cementspecie gerepareerd

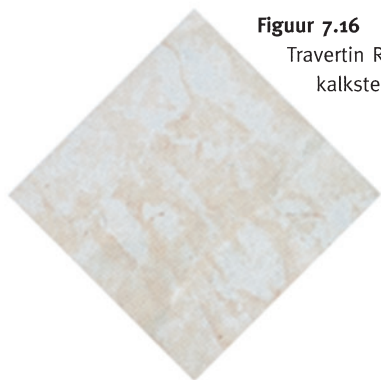
**Figuur 7.16**  
Travertin Romaans;  
kalksteen, Italië

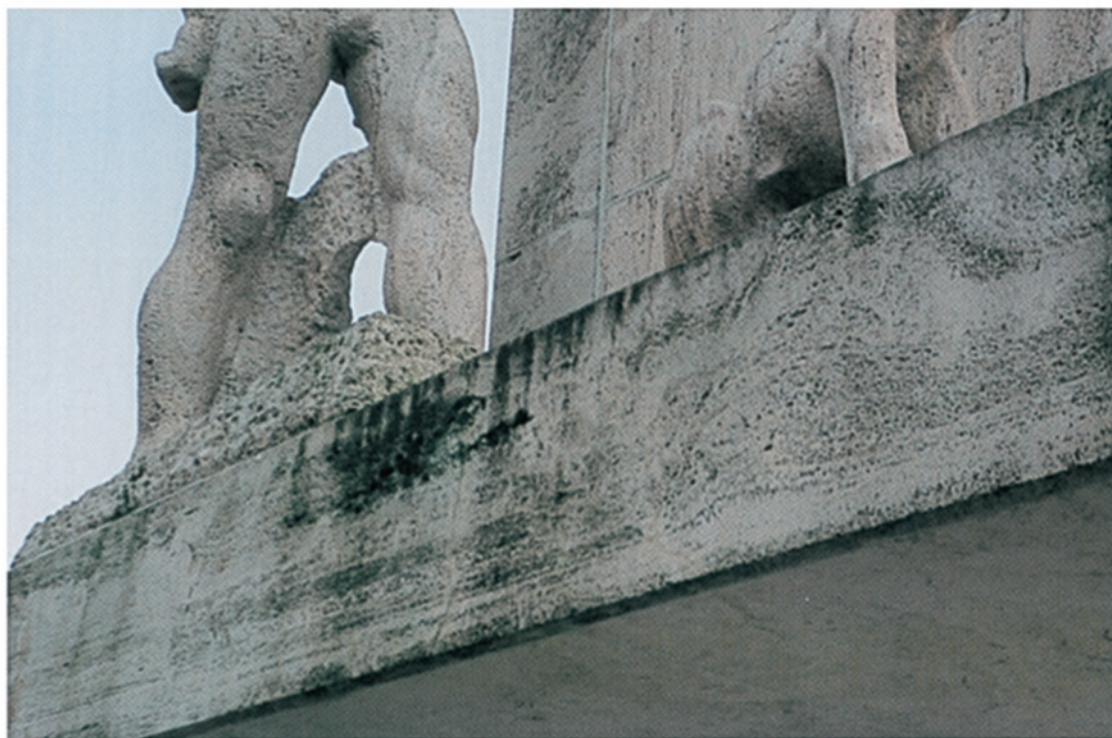
**Figuur 7.17**  
Verkleuring en verwerking van travertin

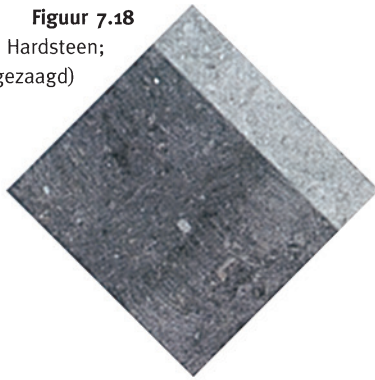
**Figuur 7.18**

Belgische Hardsteen;  
geschuurd (gezaagd)

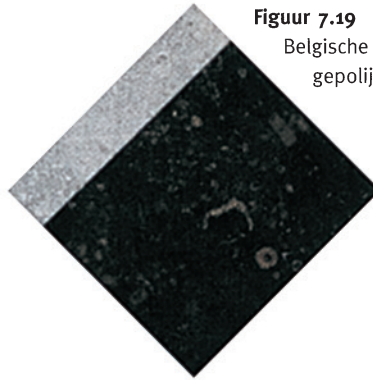
**Figuur 7.19**

Belgische Hardsteen;  
gepolijst (gezaagd)

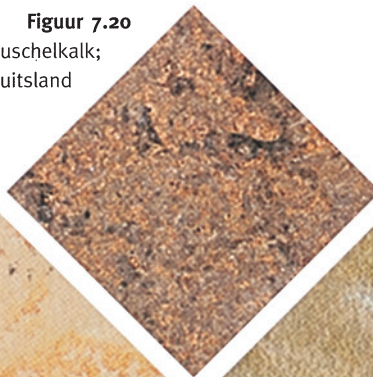
**Figuur 7.20**

Muschelkalk;  
kalksteen, Duitsland

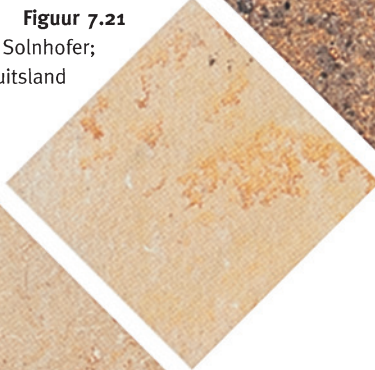
**Figuur 7.21**

Solnhöfer;  
leistein, Duitsland

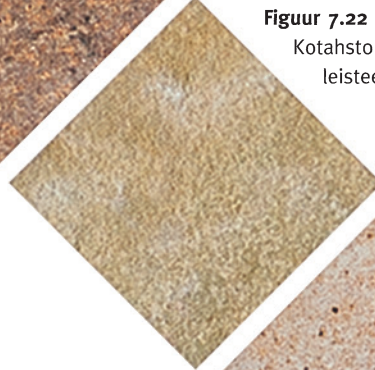
**Figuur 7.22**

Kotahstone;  
leistein, India

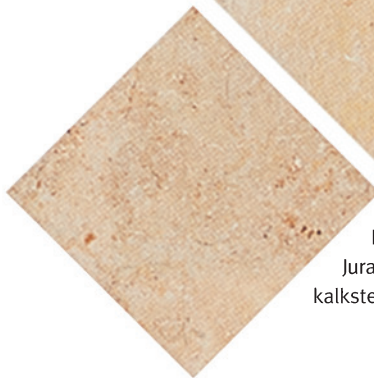
**Figuur 7.23**

Jura Gelb;  
kalksteen, Duitsland

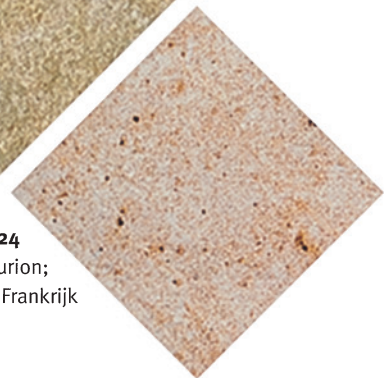
**Figuur 7.24**

Vaurion;  
kalksteen, Frankrijk

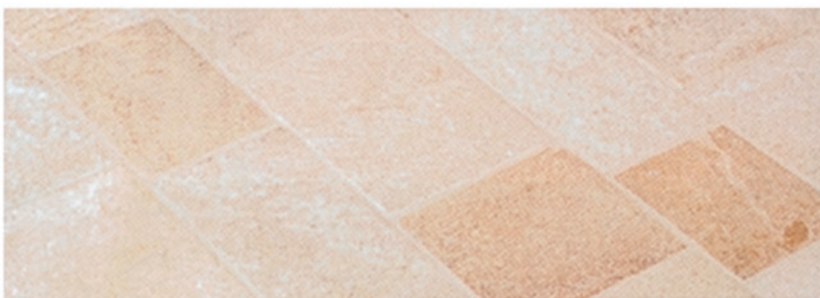
**Figuur 7.28**  
Alta Kwartsiet,  
Noorwegen

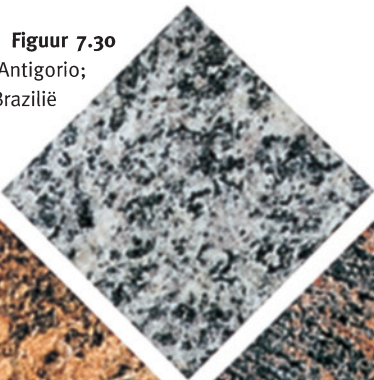
**Figuur 7.30**  
Serizzo Antigorio;  
gneis, Brazilië

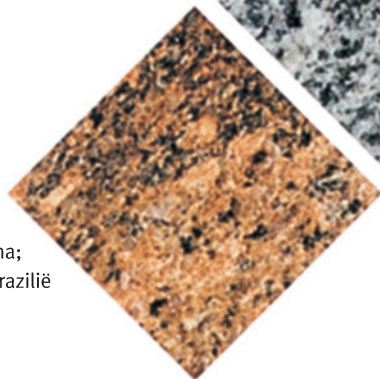
**Figuur 7.31**  
Juparana;  
gneis, Brazilië

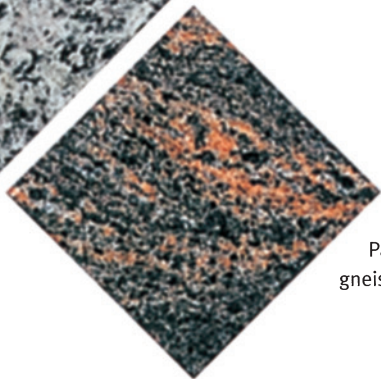
**Figuur 7.32**  
Paradiso;  
gneis, Brazilië

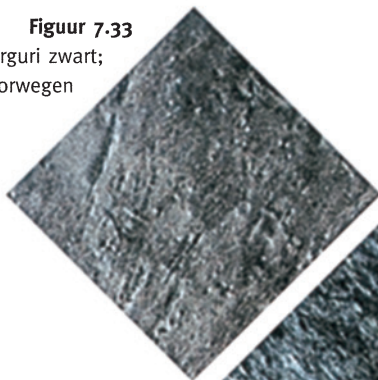
**Figuur 7.33**

Pillarguri zwart;  
lesteen, Noorwegen

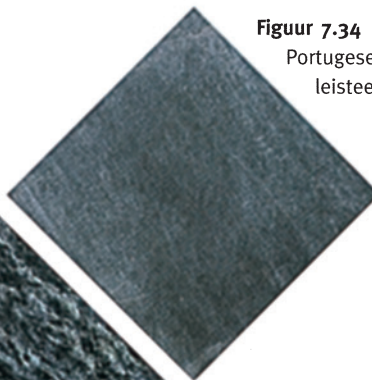
**Figuur 7.34**

Portugese Lei;  
lesteen, Portugal

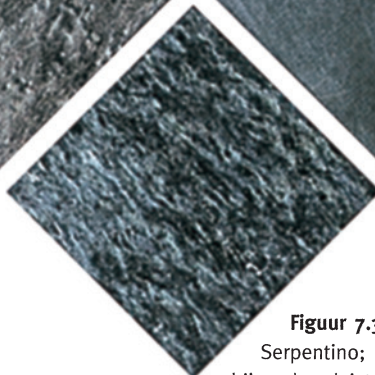
**Figuur 7.35**

Serpentino;  
bijzondere lesteen, Italië
